医療事故情報収集等事業第73回報告書の公表について

医療事故情報収集等事業第 73 回報告書の公表について

IV 再発・類似事例の分析

【2】酸素残量の確認不足（医療安全情報No.48：酸素残量の未確認、第2報No.146）

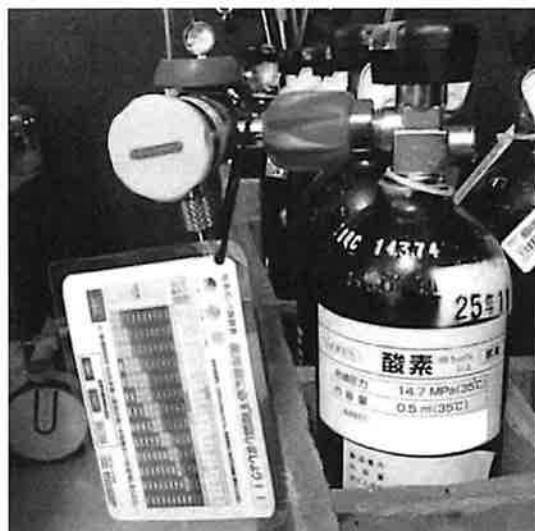
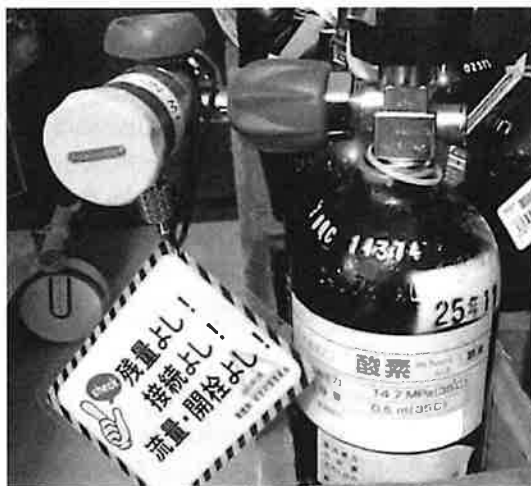
図表Ⅳ-2-22 酸素ポンベに使用可能時間早見表を設置した例

本事業参加医療機関のご協力により、酸素ポンベに使用可能時間早見表を設置した写真をご提供いただいたので、一例として示す。

〈表面〉

〈裏面〉

- ・酸素ポンベに使用可能時間早見表を設置する。（複数報告あり）
- ・酸素ポンベの使用開始時は、使用可能時間早見表を用いて、どの位の時間使用することができるのか、所要時間に対して十分な残量であるか、把握する。
- ・酸素流量と酸素ポンベ内の残量から、使用できる時間を計算しておく。
- ・酸素がなくなる時間を計算し、タイマーをかけておく。
